**LAVORI URGENTI DI RIPARAZIONE/SOSTITUZIONE DI N. 2 POMPE SOMMERSE
AL PIANO -3 DELLA SEDE CAMERALE.**

RELAZIONE

LAVORI URGENTI DI SOSTITUZIONE DELL'UPS NEL LOCALE CABINA ELETTRICA AL PIANO -3 DELLA SEDE CAMERALE.

Perizia giustificativa per riparazione effettuata in urgenza

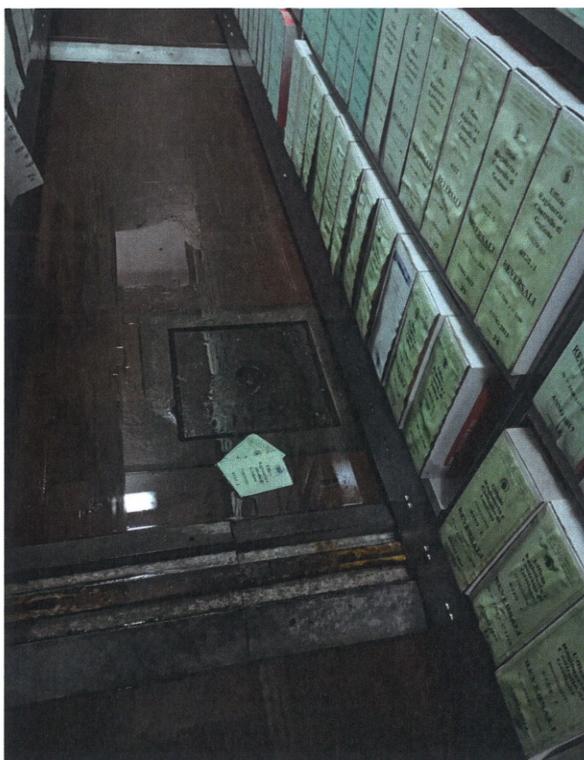
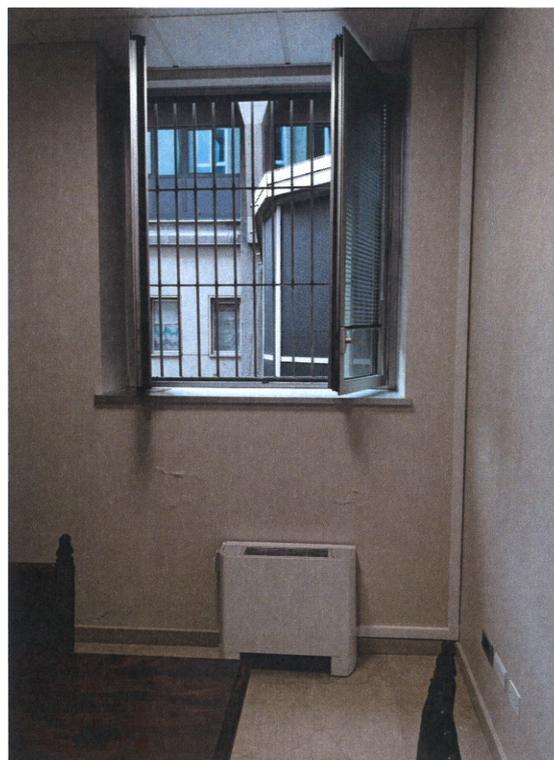
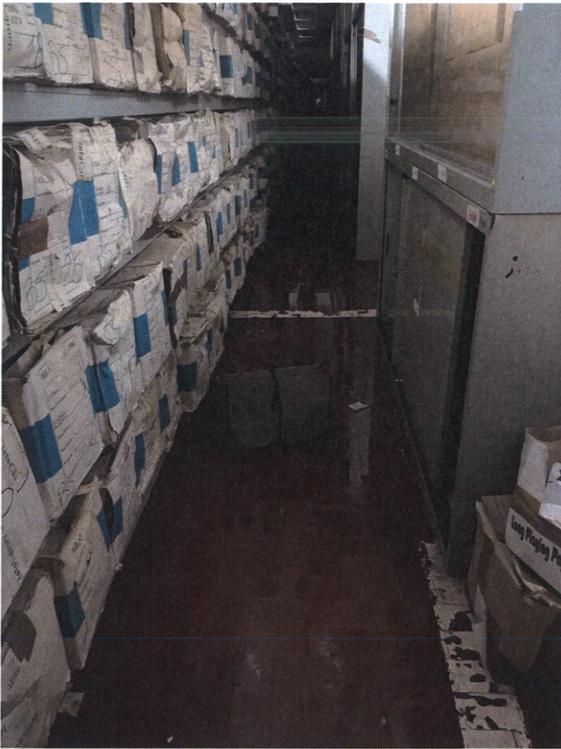
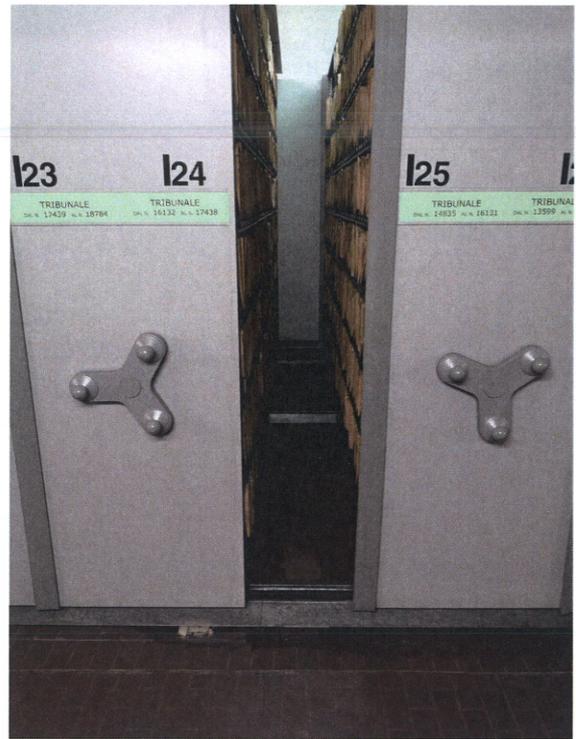
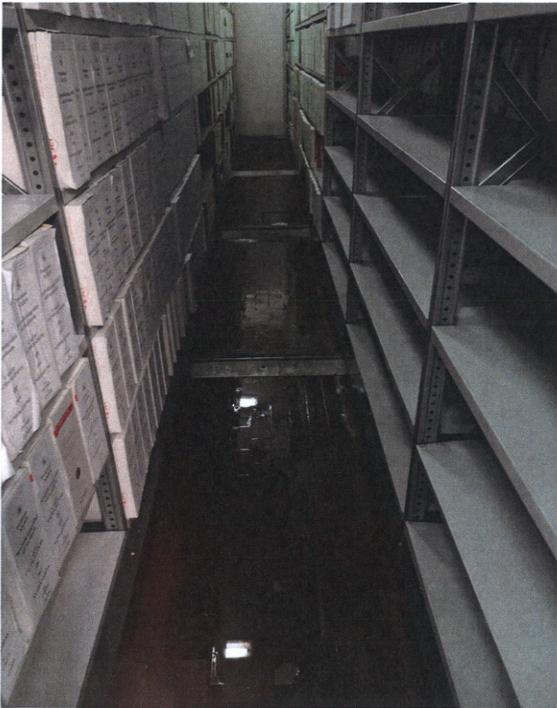
- 1.infiltrazioni d'acqua dai serramenti della facciata a est della scala B dal 4° piano al piano terra (ced, stampa, dr Apparato con danni all'intonaco in marmorino, sala riunioni F, danneggiata porta in legno servizio igienico delle sale del pt e locale tecnico al piano -1);
- 2.allagamento zona ridotto e ingresso Auditorium, nella zona lastricata e rottura della lampada Guzzini a causa dell'infiltrazione dell'acqua piovana dal cavedio nella zona montacarichi dell'Auditorium;
- 3.allagamento archivio al piano -3, l'acqua è uscita dai chiusini presenti a pavimento ed ha allagato l'archivio, negli scaffali alcuni faldoni della prima fila più vicina al pavimento si sono completamente inzuppati.

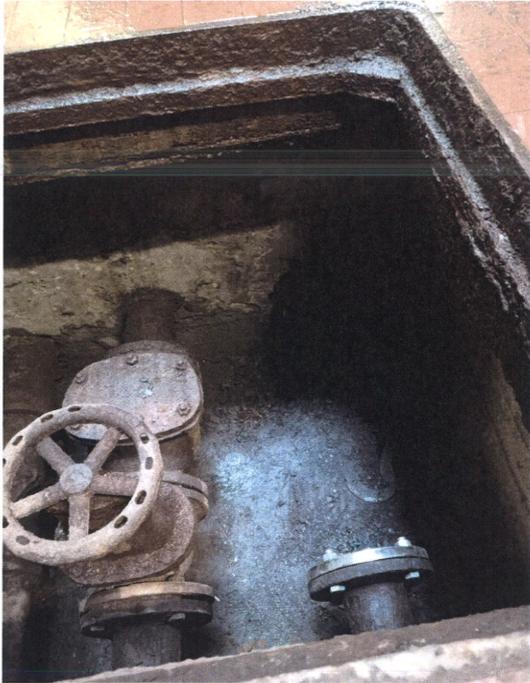
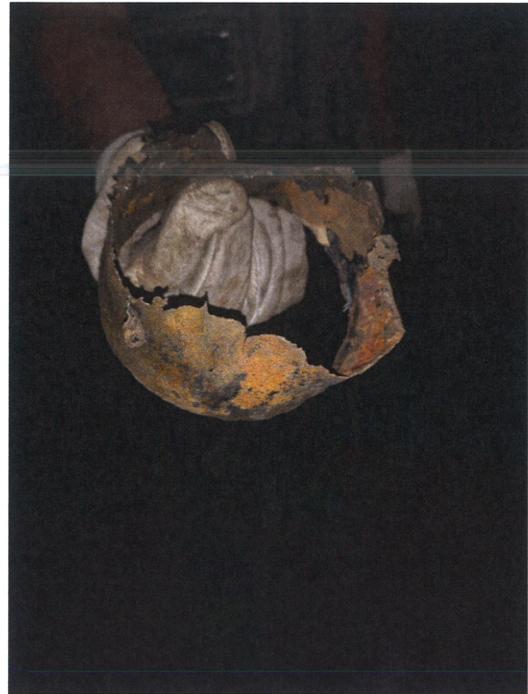
Il 2/9/2020 il manutentore idraulico ha smontato la valvola di ritegno sulla prima linea per la sua sostituzione, ma si è rotto il tubo metallico, corrosivo dalla ruggine, sul versante pompa per cui l'intervento è stato sospeso.

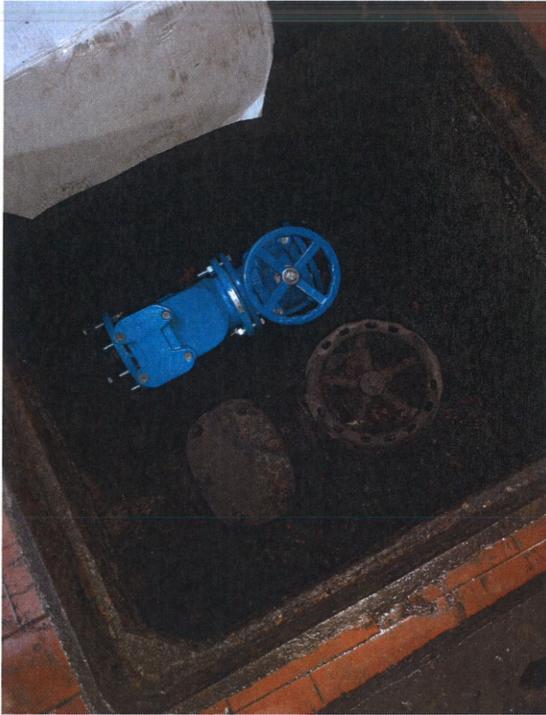
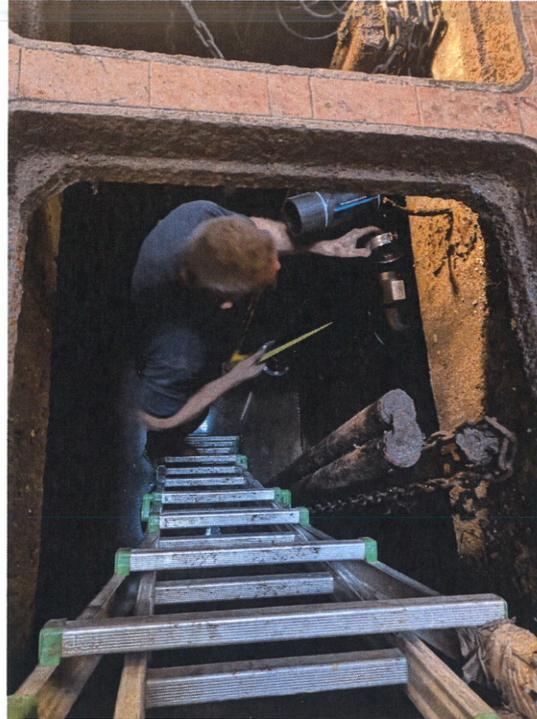
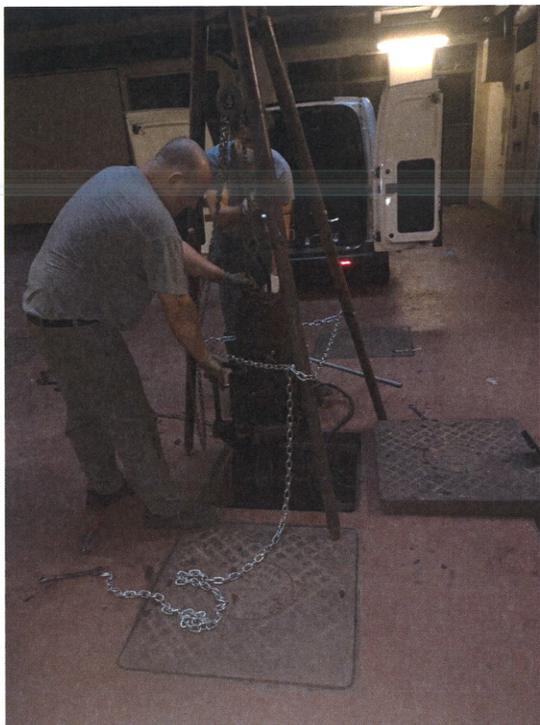
Il 14/9/2020 è intervenuto nuovamente il manutentore idraulico con una nuova ditta spurghi con telecamera che ha effettuato la videoispezione dell'interno della tubazione della prima linea verso la strada per verificare se fosse otturata. La tubazione è risultata libera.

E' quindi intervenuta la ditta specializzata che ha smontato, issato in quota pavimento e verificato l'efficienza della pompa, sulla stessa linea, in particolare della girante e del motore elettrico senza riscontrare, a suo dire, anomalie.

Una prova empirica di pompaggio della pompa con la tubazione scollegata, effettuata dall'idraulico della ditta Ecotherm, ha però evidenziato una scarsissima portata della pompa. Pertanto si è deciso per la completa sostituzione delle due pompe che risalgono alla costruzione della sede. Si è quindi avviata una indagine di mercato in Sintel per la fornitura e posa di nuove pompe uguali o con le stesse caratteristiche delle esistenti. Con determinazione 90/AMM del 29/9/2020 la sostituzione delle pompe è stata affidata al manutentore dell'impianto idraulico della sede: la ditta Ecotherm che ha presentato l'offerta più economica.
