**SOSTITUZIONE DEL PORTONE CARRAIO AL PIANO -1 DI ACCESSO AI PIANI  
INTERRATI DELLA SEDE CAMERALE**

**RELAZIONE RUP**

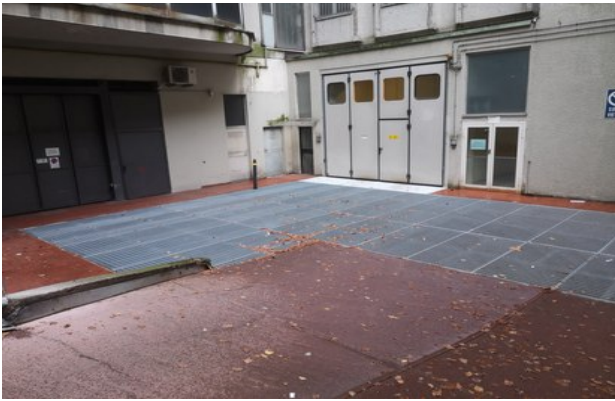
Segnalo che negli ultimi mesi il portone al piano - 1 si è guastato più volte nonostante ripetuti interventi di manutenzione per ripristinare la funzionalità dei suoi componenti meccanici e dei motori che automatizzano l'apertura.

Attualmente il portone al piano -1 è nuovamente guasto e per la sua riparazione, il manutentore, Botticini Impianti di Sbruzzi Ivonne, richiede il cui costo di € 2.480,00 (IVA al 22% esclusa) per la sostituzione di: perni, riscontri, cerniere, asta di trasmissione slitta motore, motoriduttore e centralina con rallentamenti motore, che non sono originali ma saranno in parte modificati per adattarli al vecchio sistema ormai non più in produzione.

L'accesso ai piani interrati è limitato a mezzi con altezza massima di mt 2,30. l'attuale portone ha una apertura a libro ed è dotato di porta con maniglione antipanico per uscita di emergenza con luce di 120cm. L'apertura del portone è gestita da quattro sistemi:

Propongo pertanto di effettuare un'indagine di mercato per la sostituzione del portone con uno di altezza minore in considerazione dell'altezza di 2,30 m limitata da un trave che si trova scendendo lungo la rampa carraia e la posa di una lamiera fissa per la parte superiore del vano in modo da garantire la chiusura e l'areazione richiesta dalle prescrizioni antincendio sull'edificio. Il portone dovrà essere dotato di porta pedonale da 120 cm con maniglione antipanico per mantenere la via di fuga esistente.

Il portone dovrà essere motorizzato, comandato dai 4 comandi già esistenti. Propongo però di acquisire anche preventivi per:
